ASPECTOS HIDROLÓGICOS E HIDRÁULICOS DEL ESTUDIO DE AMENAZA POR FENÓMENOS DE REMOCIÓN EN MASA EN LA QUEBRADA EL COFRE

HYDROLOGIC AND HYDRAULIC ASPECTS OF THE STUDY OF THREAT BY MASS REMOVAL IN EL COFRE CREEK

Pedro León García Reinoso¹
Elkin Aníbal Monsalve Durango¹, Gabriel Lozano Sandoval¹

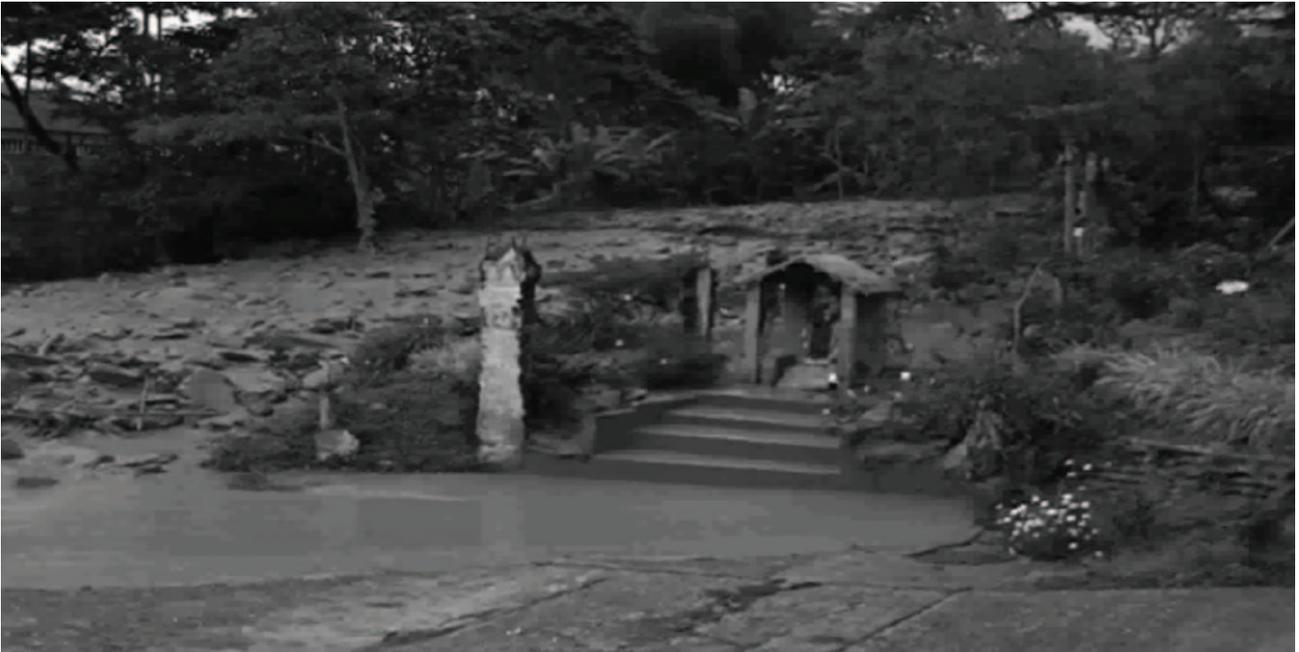
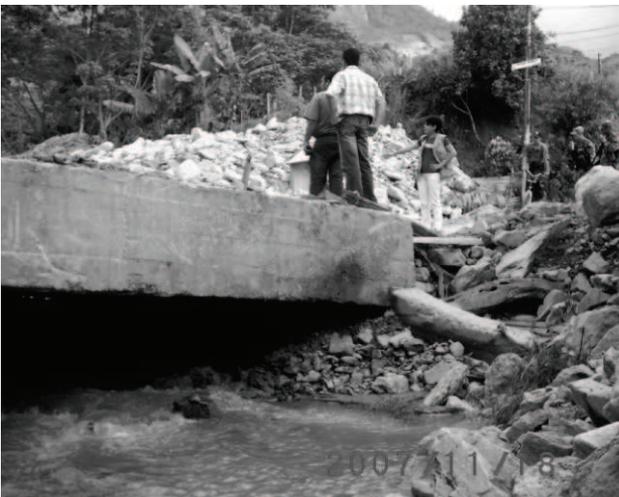
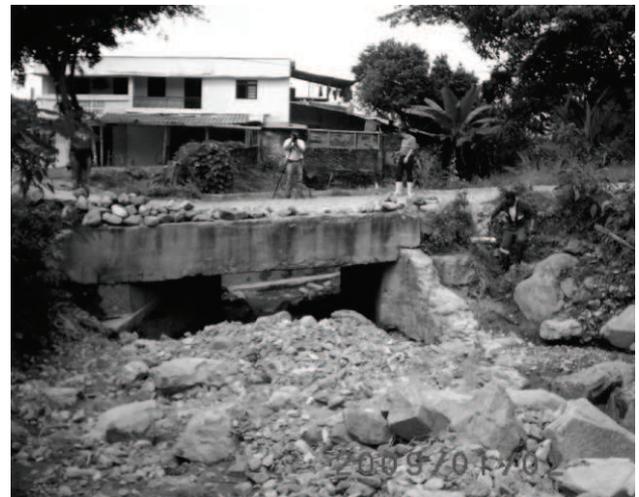
Fotografía 1. Registro gráfico de flujos generados en La Quebrada El Cofre

La evolución que ha mostrado el cauce muestra como las condiciones geométricas se han alterado dramáticamente en cortos periodos de tiempo, generando incisiones que aceleran procesos de inestabilidad existentes en los taludes que confinan lateralmente el cuerpo de agua (Fotografía 1). Este estudio pretende analizar el fenómeno con una visión holística, integrando la particularidad que hay en cuanto a las

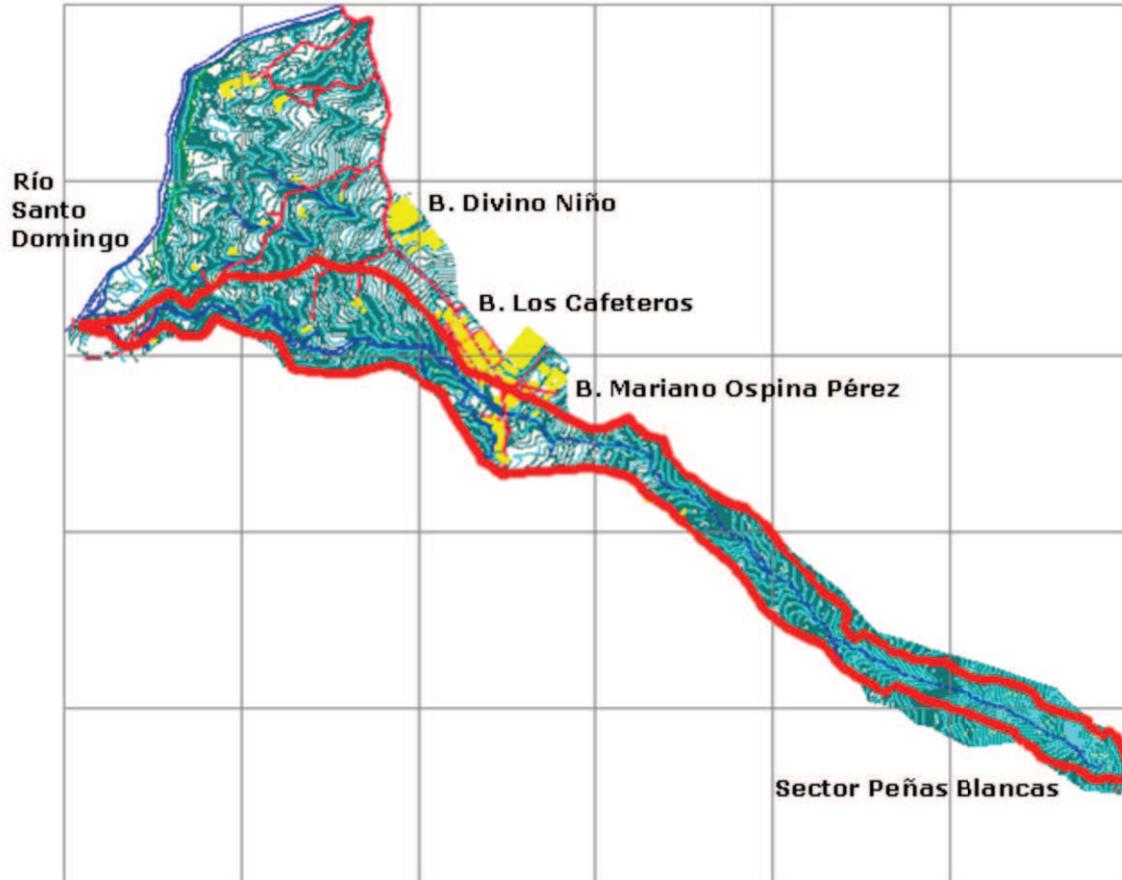
Figura 1. Cuenca de La Quebrada El Cofre (8)

En el estudio hidrológico, el análisis cartográfico es de vital importancia para la determinación de la geometría propia del sitio, de las características físicas y de los accidentes topográficos presentes en la zona de la que dependerá el correcto funcionamiento del modelo hidráulico y los resultados obtenidos. La cartografía utilizada fue obtenida de la topografía generada en la Fase I, realizada en convenio con la Corporación Autónoma Regional del Quindío en el año 2008, y actualizada en mayo de 2009. En la Figura 1 se presenta la cuenca de la Quebrada El Cofre hasta la desembocadura en el río Santo Domingo. La parte alta de la cuenca tiene una cota de 2380 msnm y se encuentra en la esquina inferior derecha de la Figura 2, mientras que la desembocadura se localiza en el punto opuesto con una cota de 1400 msnm. El descenso de 980 m se hace en tan solo 3650 m, que es la longitud del cauce principal.

En la Tabla 1 se muestran las principales características de la cuenca de estudio, la cual se consideró inicialmente hasta la desembocadura del Río Santo Domingo (Cuenca), llamado tramo 2. Se presenta un análisis separado hasta el paso vial sobre la quebrada en el sector del barrio Mariano Ospina Pérez, el cual se llamo tramo 1, ya que es el punto en donde se presentan represamiento por la obstrucción que impone la estructura al flujo de agua.

La pendiente promedio de la cuenca es del 52,94%, y en el Tramo 1 se incrementa hasta el 70,55%. Esta misma situación se observa en la pendiente del media para el cauce, que para la cuenca es del 8,59%, mientras que para el Tramo 1 del 10,29%. La elevación media de la cuenca es de 1703 msnm,

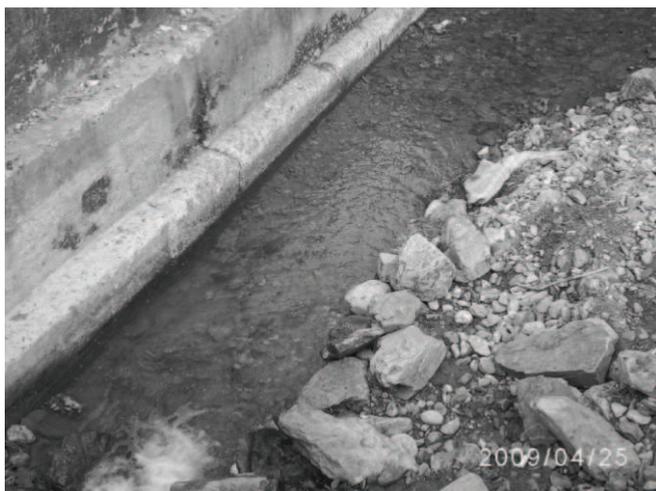
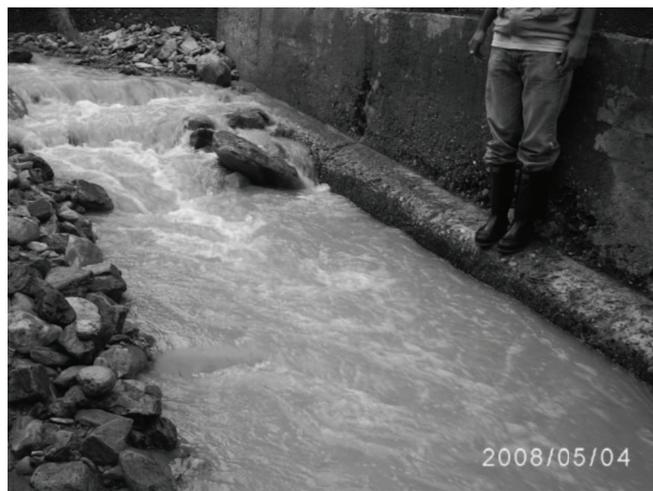
Figura 2. Estación de aforo aguas abajo paso vial de la Quebrada El Cofre ²

² Lo abrupto de la topografía, el cambio constante de la sección transversal del cauce y la variabilidad de intensidad en las tormentas registradas obligaron a definir una estación de aforo con fácil acceso para el mantenimiento. Se identificó la sección de aguas abajo del puente como la de menor variabilidad. Allí se instaló una regleta.

La calibración del modelo hidrológico demandó la selección de una estación para el aforo de caudales, con lo que se logró una correlación entre la lluvia registrada y el caudal generado, con lo que se definió el comportamiento del Número de Curva (CN). En la Figura 2 se muestra la sección elegida para el aforo de caudales.

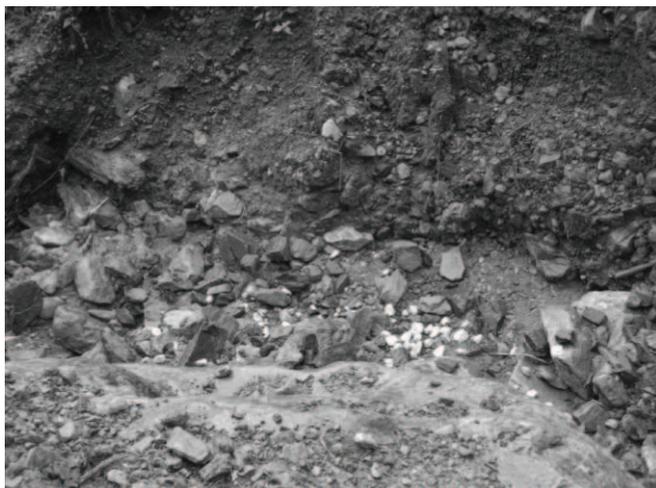
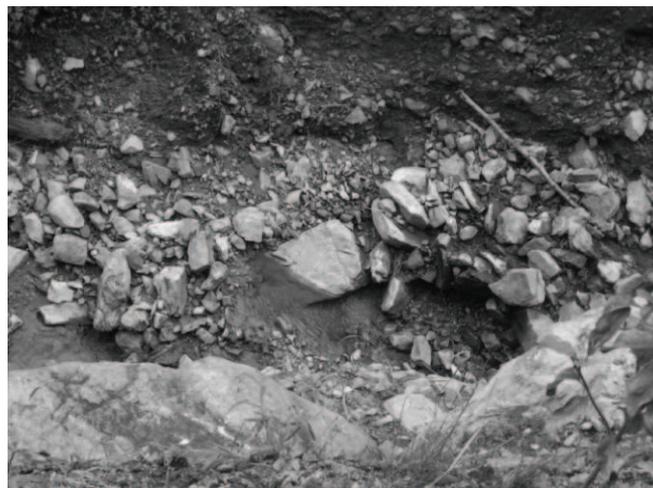
Figura 3. Sedimentos marcados para rastrear capacidad de transporte³

³ En la cuenca alta se pintaron rocas de diferente diámetro. En la fotografía izquierda se aprecia el fondo del cauce con rocas pintadas en diferentes colores y diámetros inferiores a los 10 cm, con ausencia de flujo superficial. Durante el monitoreo se registró el desplazamiento de estas rocas. En la fotografía derecha se aprecia el transporte de sedimento para el mismo punto.

En cuanto al estudio de sedimentos, se marcó un número considerable de rocas de diferente diámetro, las cuales estaban depositadas en la parte alta de la cuenca. La marcación se hizo con pintura resistente al agua y en colores fáciles de identificar para los diferentes diámetros. En la Figura 3 se aprecian los diferentes diámetros que fueron seleccionados para el seguimiento. En la fotografía izquierda se aprecia el fondo del cauce sin flujo de agua y la fotografía derecha muestra la recesión de una de las tormentas registradas. Es evidente el proceso de socavación y arrastre de material. En forma periódica se hace un seguimiento del

avance de estas rocas a lo largo de la quebrada, indicando el diámetro y la evolución de su posición en el tiempo. Esta tarea se hace en forma simultánea con el registro de lluvia.

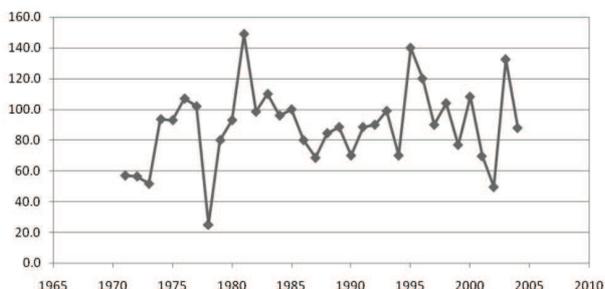
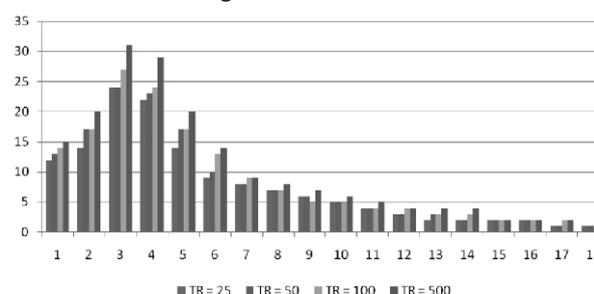
Figura 3 – Análisis de precipitación Estación Planadas (8)

Para el cálculo de caudales en modelos lluvia escorrentía, la principal suposición que se hace es considerar que los caudales máximos con periodos de retorno de 25, 50, 100 y 500 años son los generados por tormentas máximas con periodos de retorno, 25, 50, 100 y 500 años, respectivamente (12). Bajo esta premisa se procede entonces a calcular las lluvias máximas para estos periodos de retorno a partir de datos de lluvia diaria disponible en la estación Planadas. Las lecturas de precipitación, con registros diarios para varios años, fueron utilizadas para la estimación de precipitación máxima diaria. A partir de las lecturas diarias de la Estación Planadas se obtuvieron las precipitaciones máximas diarias para cada año (Imagen izquierda Figura 3).

El hietograma de diseño (imagen derecha Figura 3) se construyó con la tormenta de primer cuartil con 50% de probabilidad desarrollado por Huff (14). Allí se observa una intensidad máxima de 144 mm/h para TR = 25, valor que es superior al observado en el registro de la Estación Buenavista (108 mm/h). Con la duración seleccionada (tres horas), en la primera hora caen 95 mm para TR = 25 años, valor cercano al registrado en Buenavista.

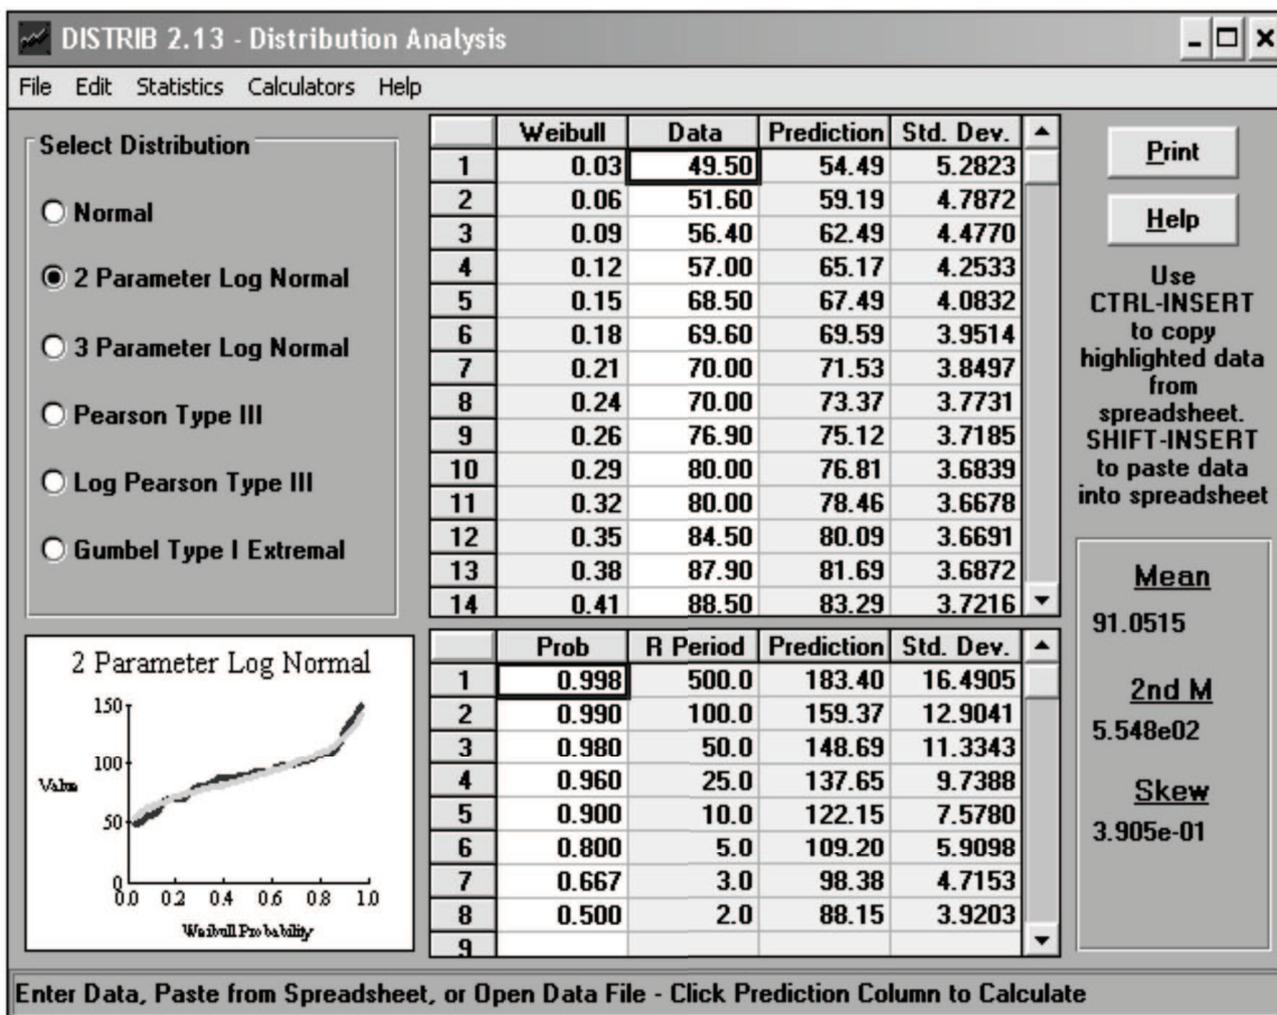
Figura 4 – Resultados software SMADA para la estación Planadas (8)

Obtenidas las precipitaciones máximas diarias, se procedió a determinar los ajustes teóricos a las diferentes funciones de distribución de probabilidades, disponibles en la literatura, para luego compararlos con las series observadas. Del registro se descarta el valor de 25,0 mm, año 1978, donde sólo se registraron los meses de julio, septiembre, octubre, noviembre y diciembre. Para la definición de la profundidad

de la tormenta de diseño se utilizó el software SMADA (13) verificando el comportamiento de la FDP Log Normal como un modelo teórico adecuado para representar el registro de la Estación Planadas (Figura 4). De los datos presentados en la imagen izquierda de la Figura 3 se observa que en el año de 1981 se registró una precipitación máxima en 24 horas de 149 mm, valor cercano a un período de retorno de 50 años, hecho que se deduce al comparar éste con el resultado del modelo teórico (Figura 4). Luego, en 34 años de registro se presentó un evento con TR = 50, por lo que en el futuro cercano es alta la probabilidad de que se presenten eventos con periodos de retorno mayores.

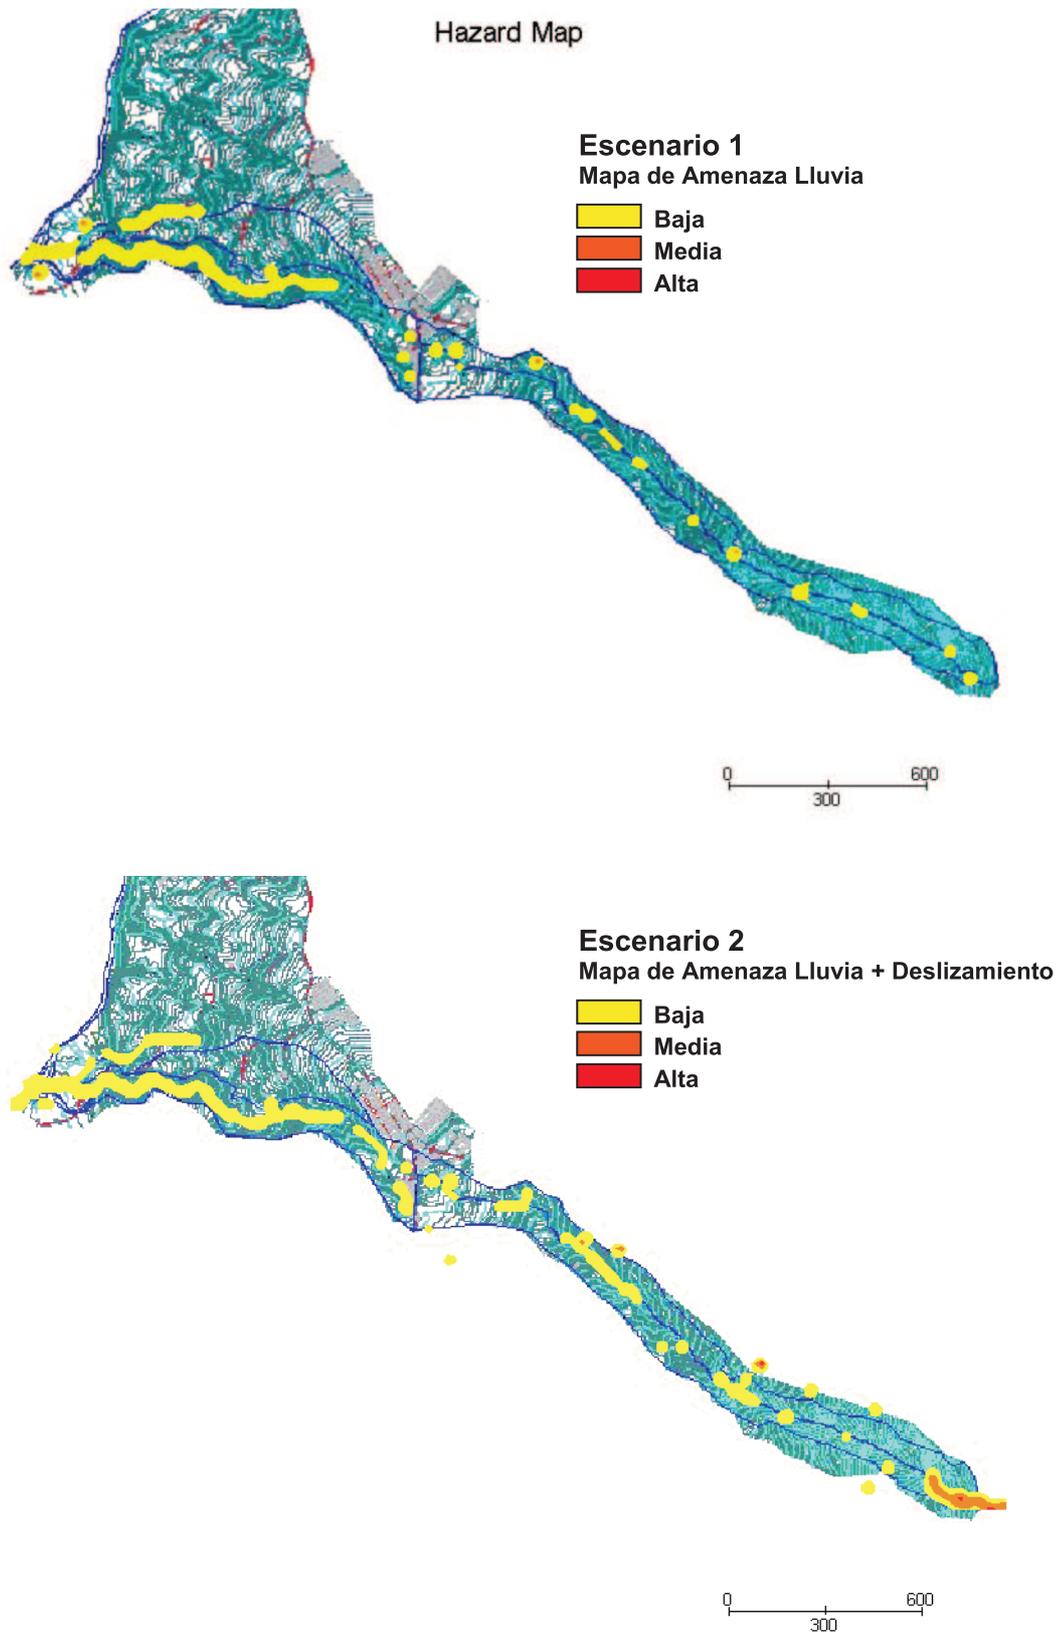
Figura 5 – Mapas de amenaza para escenarios 1 y 2 (8)

Escenario 1. Sólo considera la precipitación para un periodo de retorno de 500 años con el propósito de comprobar la respuesta del modelo a las observaciones realizadas en campo. Se construye un mapa de amenaza, mostrado en la imagen superior de la Figura 5, que indica un valor bajo de amenaza en inmediaciones al cruce vial y en un gran trayecto

de la cuenca baja hasta la desembocadura con el Río Santo Domingo. Estos resultados están conformes con las observaciones realizadas en campo por los diferentes grupos de trabajo, y se correlacionan con la topografía del terreno.

Escenario 2. Al considerar un escenario con deslizamiento más la precipitación pero sin la estructura que se propone construir, las condiciones en la cuenca se tornan especiales en algunos puntos. Aunque la amenaza es baja en la mayor parte de la cuenca, ésta crece notablemente alrededor del caso urbano y en la cuenca alta, según se muestra la imagen inferior de la Figura 5. Se observa una zona de amenaza media en la parte alta de la cuenca, sector con mayor probabilidad de represamiento. Es necesario resaltar los aspectos negativos que se derivarían de la falla de uno de estos represamientos.

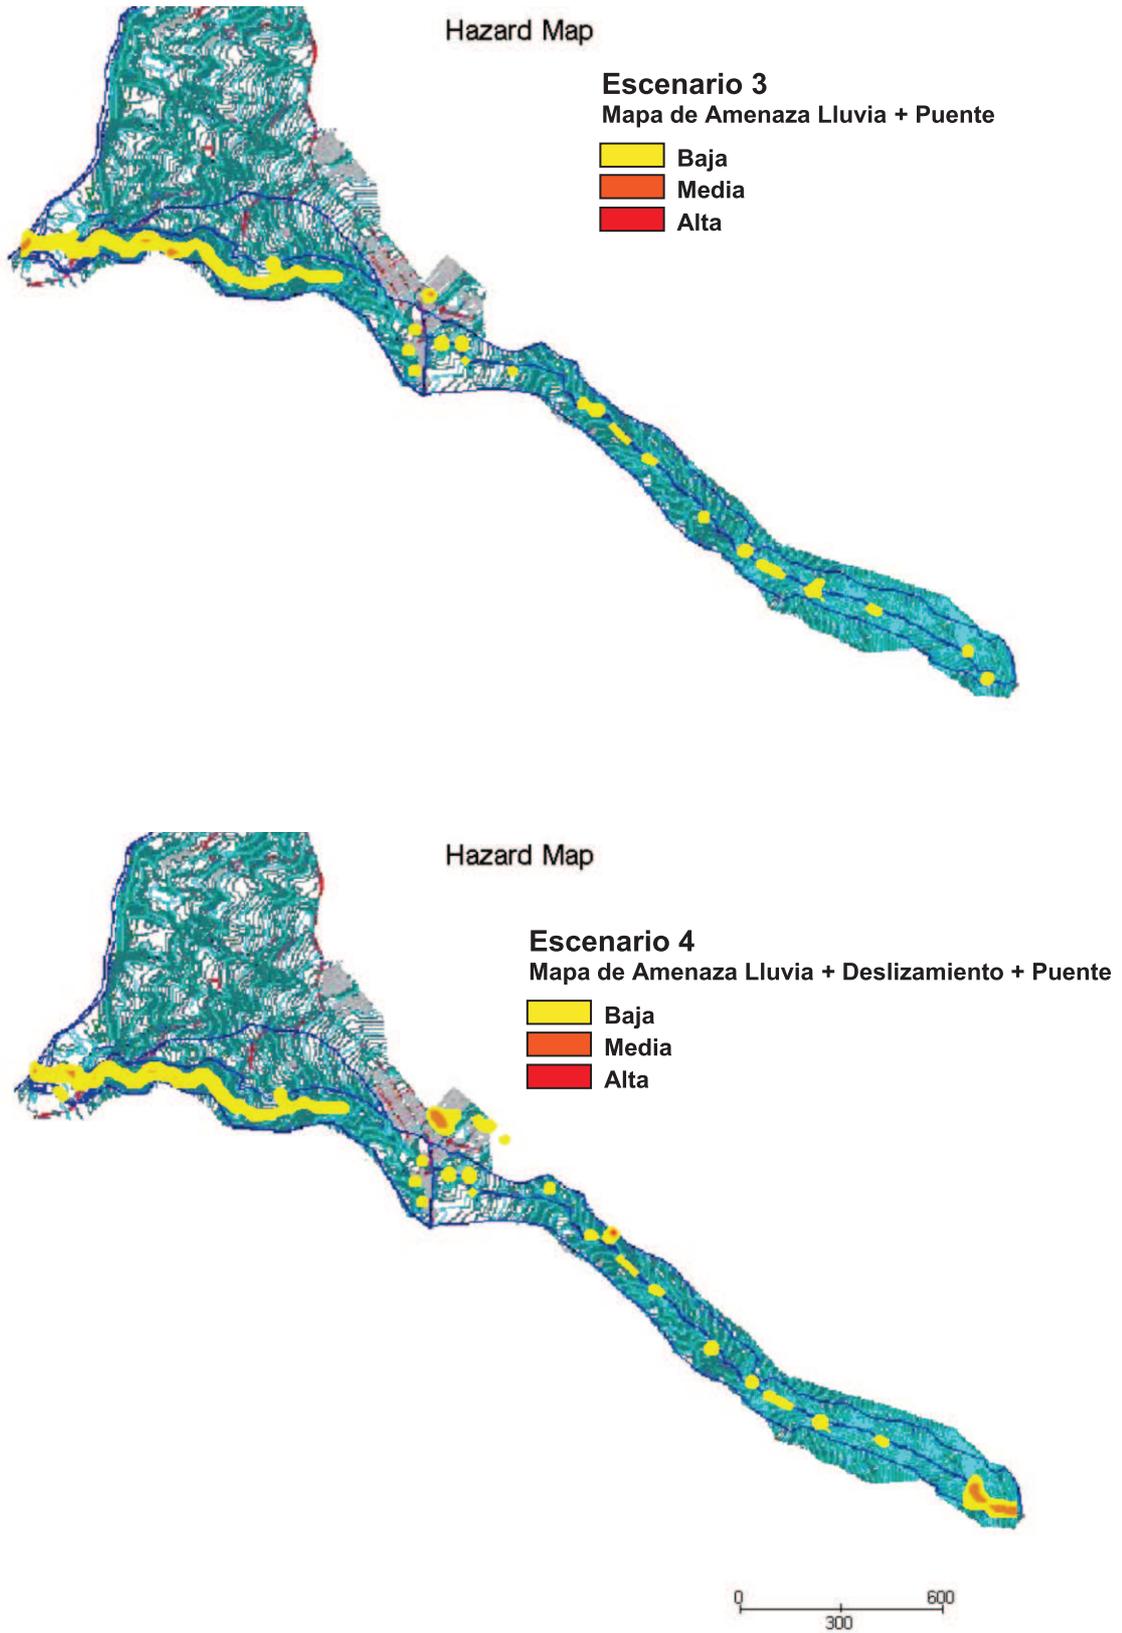
Figura 6 – Mapas de amenaza para escenarios 3 y 4 (8)

Escenario 3. Al considerar un escenario con precipitación y la construcción del puente que se tiene proyectado en el paso vial hacia Quebradanegra, se observa la deficiencia hidráulica de la estructura. El mapa de amenaza sigue mostrando condiciones bajas en la cuenca que se localizan en las mismas zonas que se identificaron el Escenario 1. Aparece un núcleo con amenaza baja y media en la parte superior del casco urbano del corregimiento de La Virginia (Figura 6). Esta situación indica la deficiencia hidráulica del puente que se diseñó en el 2007 y se pretende construir en el mediano plazo.

Estudio de caso: amenaza por avalancha quebrada el cofre
García R., Pedro L., Monsalve D., Elkin A., Lozano S., Gabriel
Escenario 4. El más crítico de los escenarios está representado por una tormenta con un período de retorno de 500 años que ocurra durante un intenso invierno, que con suelos saturados activaría deslizamientos latentes que corren hacia el puente. En este escenario se conservan las zonas descritas en el Escenario 2. Como hecho nuevo, aparece una zona de riesgo medio en el sector de San Luis y el núcleo en la parte alta del casco urbano se define como medio y se extiende hacia el colegio (Figura 6).
